TIMES  
**HAGIWARA**

Vol. 14  
2018.

28年災862号 音更川災害復旧工事2工区外 / 釧路トヨタ自動車株式会社 本社改築工事

## 28年災862号 音更川災害復旧工事2工区外

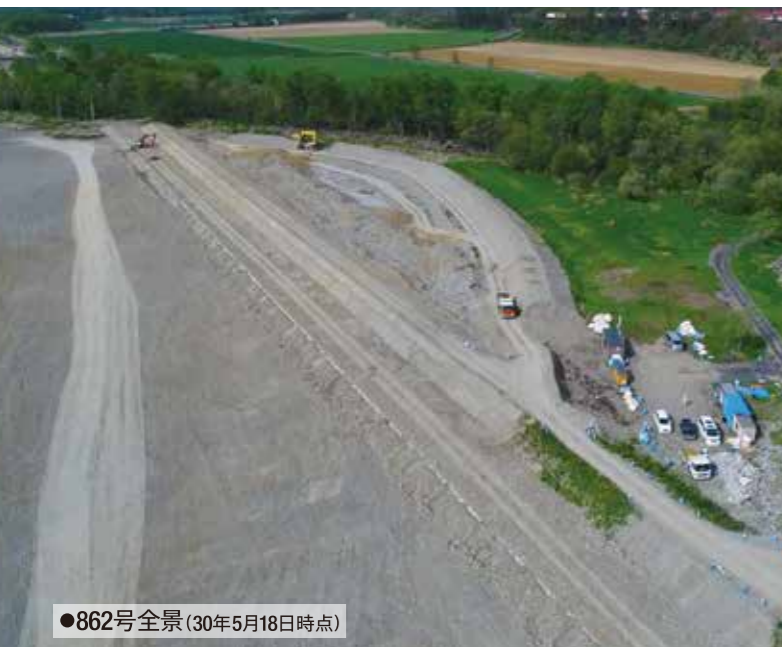
●862号全景(30年5月18日時点)

平成28年8月、3つの台風が上陸したことに加え、下旬には前線及び台風10号が接近し記録的な大雨となり、北海道各地で河川・道路・鉄道・農業等で甚大な被害が発生しました。十勝の各河川でも氾濫、河岸・堤防決壊、土砂災害等により多数の甚大な被害が発生し、関連して幹線道路・鉄道が機能を失い物流・人流にも甚大な影響が生じました。本工事は、上記により十勝川水系音更川(上士幌)で破堤した築堤護岸の災害復旧工事です。復旧延長 L=362m(862号)、L=425.3m(1123号)で掘削工 V=34,100m<sup>3</sup>、築堤盛土工 V=24,400m<sup>3</sup>、連節ブロック工 A=14,174m<sup>2</sup>、根固工 N=1,594個、植生工、仮設工が主な工事内容になります。資材の供給困難により10月上旬から工事を開始し、水替時は大容量水中ポンプを使用、低水路護岸を4月上旬に完了し、高水護岸を5月中旬に完了しました。残工事も植生工、仮設工とわずかになりましたが、地域の安心安全を取り戻す為に無事故で完了できるよう頑張ります。 現場代理人: 林 博樹

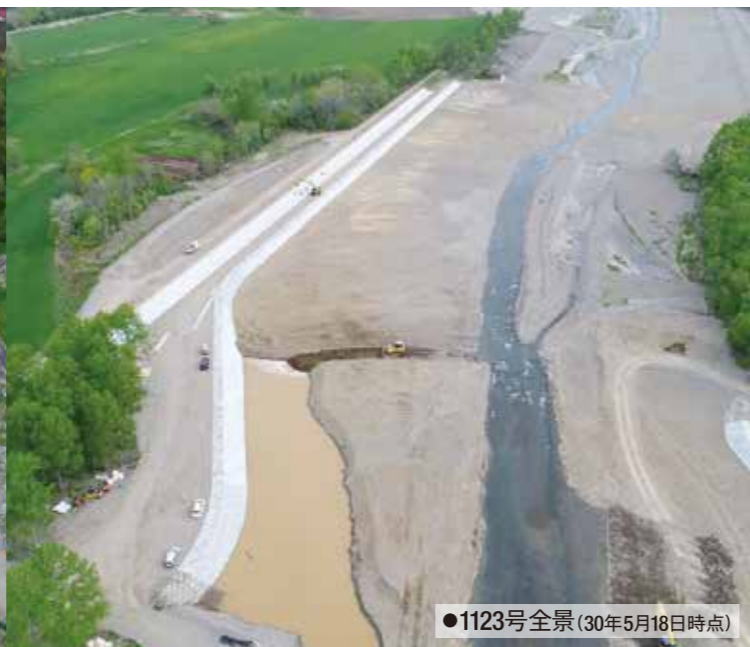
●1123号全景(30年5月18日時点)

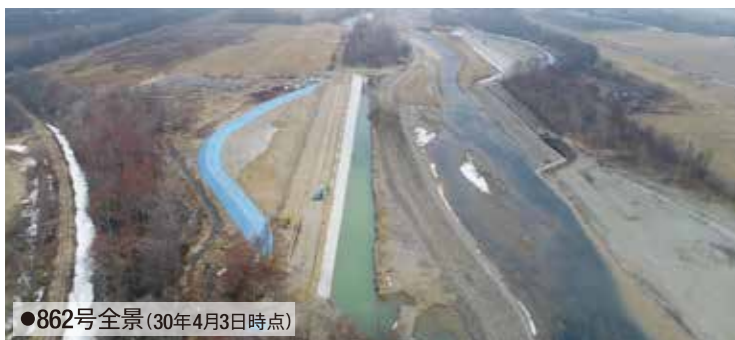
●862号全景(30年4月3日時点)

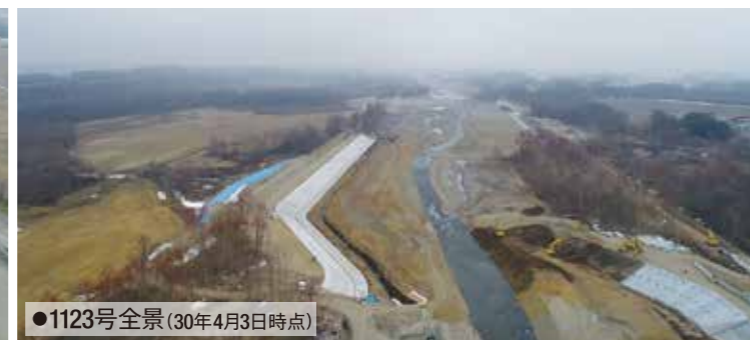
●1123号全景(30年4月3日時点)

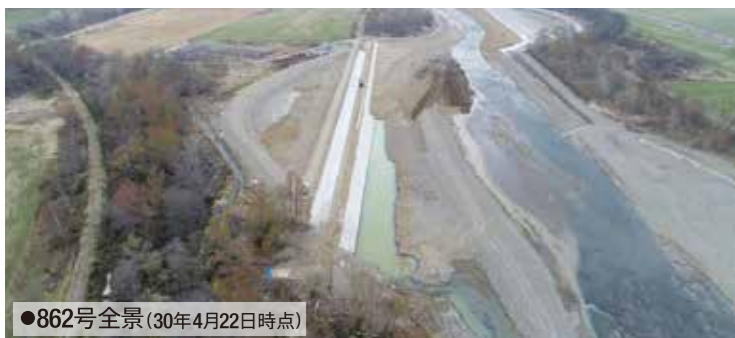
●862号全景(30年4月22日時点)

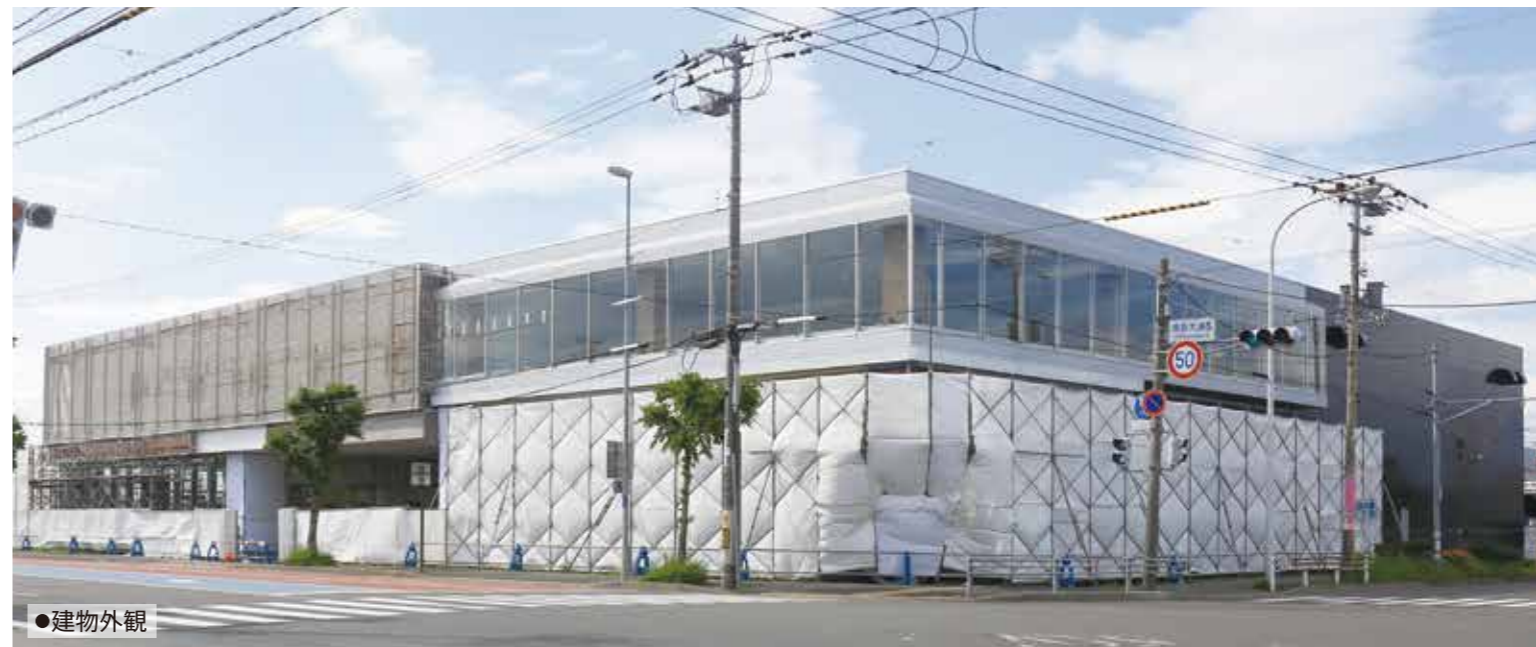
●建物外観

本工事は、釧路トヨタ自動車株式会社の本社、釧路トヨタ自動車販売店舗、レクサス販売店舗(CPO)、ストックヤード、自動車新車点検工場を建設しております。事務所、車両販売店舗、工場、駐車場と多種用途の建物で、各種取合いに苦勞しながら施工しております。特にレクサスにおいては聞いたことも無い様な仕上げが各所に出てくるので、職員一同頭を悩ませております。一例を挙げると、壁の仕上げが『フトン張り』『タコ糸張り』などなど…皆さんお解りでしょうか? 気になる方は釧路まで足を運び、ご確認ください。7月上旬に建物の検査、7月中旬に開発行為1期目検査、8月中旬に開発行為2期目検査を行い、8月末にオープン予定となっております。7月は外構工事をメインに行います。残り僅か事故のない様に施工したいと考えております。

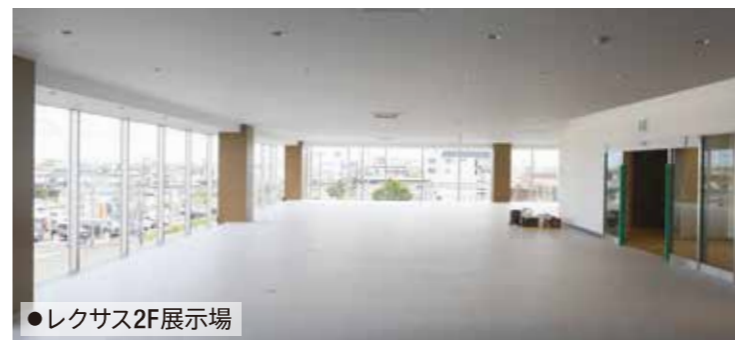
●レクサス2F展示場

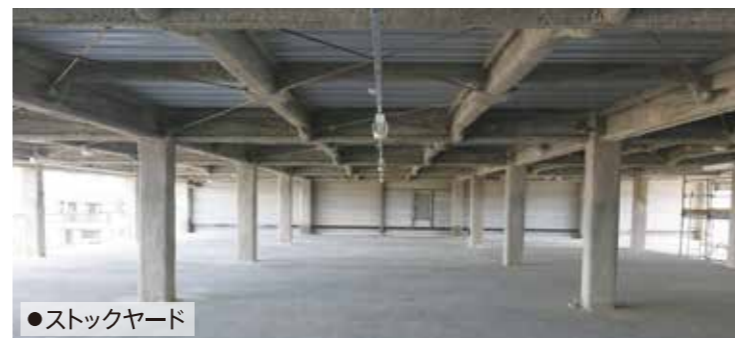
●ストックヤード

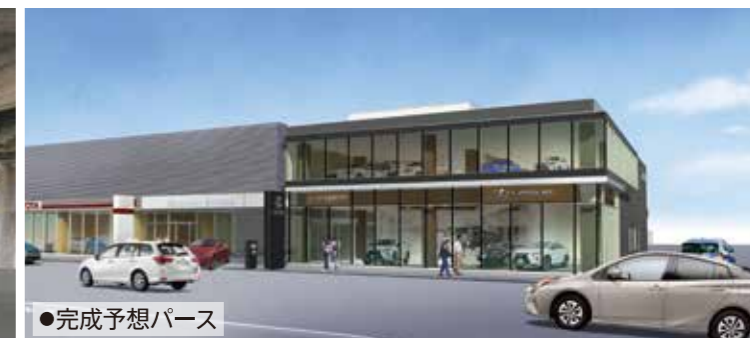
●完成予想パース

- 工事名 : 釧路トヨタ自動車株式会社 本社改築工事
- 進捗率 : 80.0%(30年5月20日末時点)
- 発注者 : 釧路トヨタ自動車株式会社
- 施工業者 : 萩原・総合住研共同企業体
- 設計・監理 : 岡田設計株式会社
- 施工期間 : 平成29年7月28日～平成30年6月30日(外構工事については8月中旬)
- 規模 : 鉄骨造3階建て・敷地面積 6,617.42m<sup>2</sup>/延床面積 9,756.84m<sup>2</sup>
- 施工場所 : 釧路市鳥取大通6丁目4
